**ΕΡΓΟ:** «Βελτίωση βατότητας υφιστάμενων  
δασικών δρόμων για την  
αντιπυρική προστασία από Λάκκου  
Σκήτη προς λιμάνι και προς Καρυές  
στο δασόκτημα της Ιεράς Μονής  
Αγίου Παύλου»

**ΤΕΥΧΗ ΔΗΜΟΠΡΑΤΗΣΗΣ**  
**ΤΕΧΝΙΚΗ ΠΕΡΙΓΡΑΦΗ ΕΡΓΑΣΙΩΝ**

## **A. ΤΕΧΝΙΚΗ ΠΕΡΙΓΡΑΦΗ**

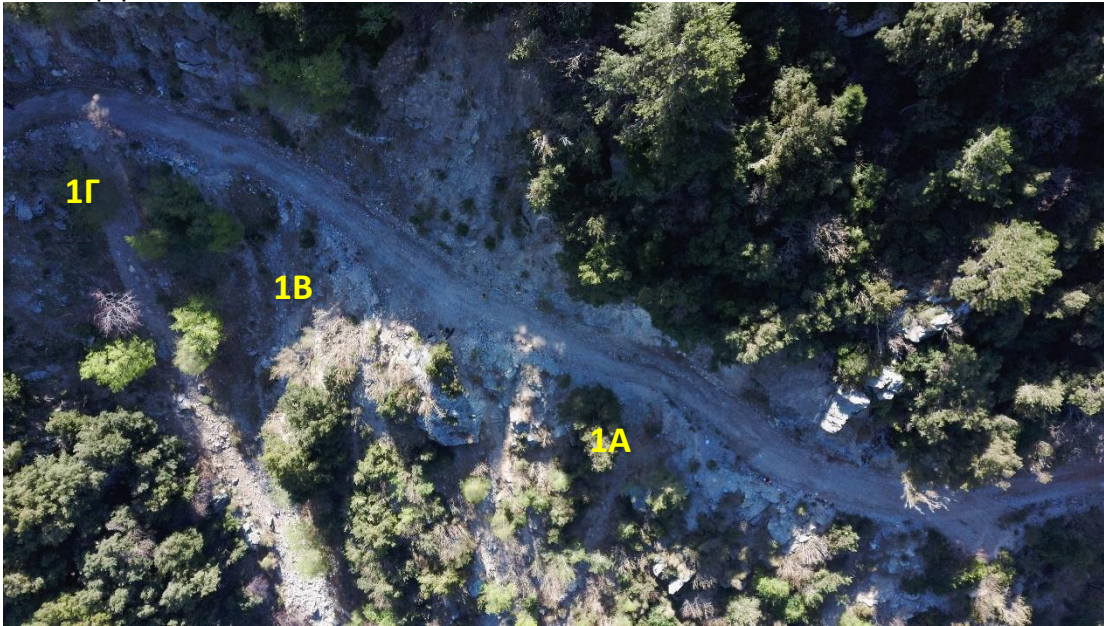
Εικόνα 9: Φωτογραφία από drone της θέσης ενδιαφέροντος 1.

Πιο συγκεκριμένα, στην περιοχή 1 παρατηρούνται τρεις διαδοχικές ολισθήσεις που αναφέρονται ως 1Α, 1Β και 1Γ (Εικόνα 9). Οι ολισθήσεις είναι ρηχές, εκδηλώθηκαν με τη μορφή ροής του επιφανειακού εδαφικού μανδύα και διαμορφώνουν ημικυκλικά φρύδια τα οποία μειώνουν το πλάτος του δρόμου. Έτσι διαμορφώνονται ελάχιστα πλάτη του δρόμου της τάξης των 3,3m στη θέση 1Α, 3,8m στη θέση 1Β και της τάξης των 3,6m στη θέση 1Γ, όπως φαίνεται και στην Εικόνα 3.

Επιπρόσθετα, τα ανάντη πρανή του δρόμου στη συγκεκριμένη θέση εκτιμάται πως βρίσκονται σε κατάσταση οριακής ισορροπίας, με ενδείξεις αστοχιών κατά μήκος του

εξεταζόμενου τμήματος 1, με αποτέλεσμα να είναι αδύνατη η διαπλάτυνση του δρόμου με εκσκαφή.

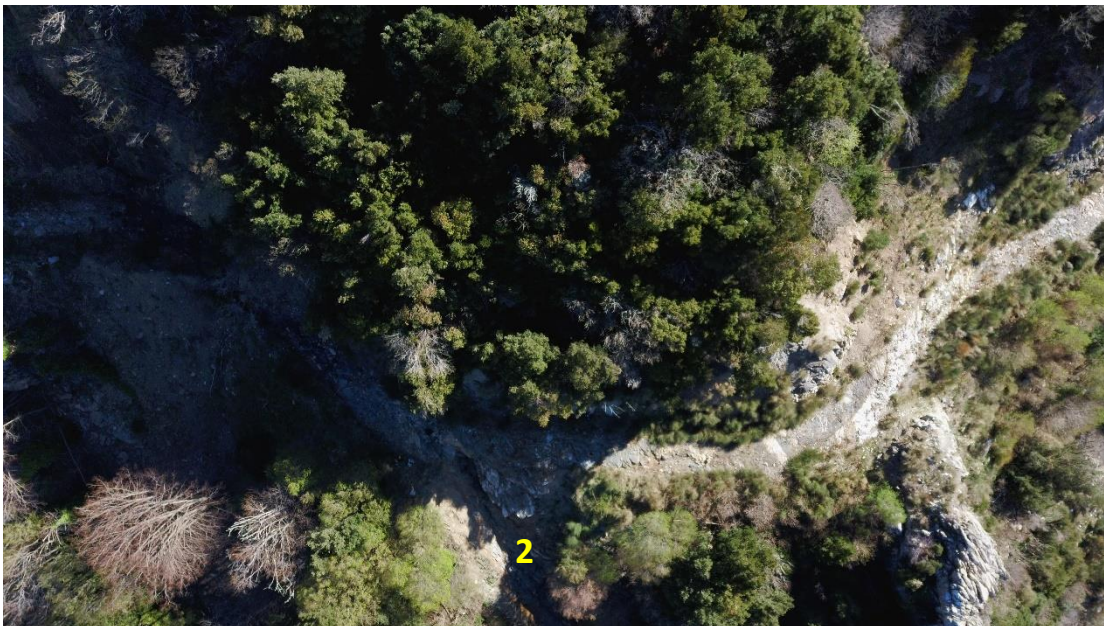
Εικόνα 10: Φωτογραφία από drone της θέσης ενδιαφέροντος 2.

Αναφορικά με τη θέση ενδιαφέροντος 2, παρατηρείται μια σημαντική κατάπτωση μέρους του καταστρώματος του δρόμου, η οποία προκλήθηκε από έντονη ροή υδάτων του παρακείμενου υδατορέματος και οδήγησε σε ροή των επιφανειακών χαλαρών υλικών. Με αυτόν το μηχανισμό έχει δημιουργηθεί μία μεγάλη πτύχωση στο υπέδαφος (νεροφαγιά) και το πλάτος του δρόμου έχει διαμορφωθεί σε μόλις 2,4m (Εικόνα 10).

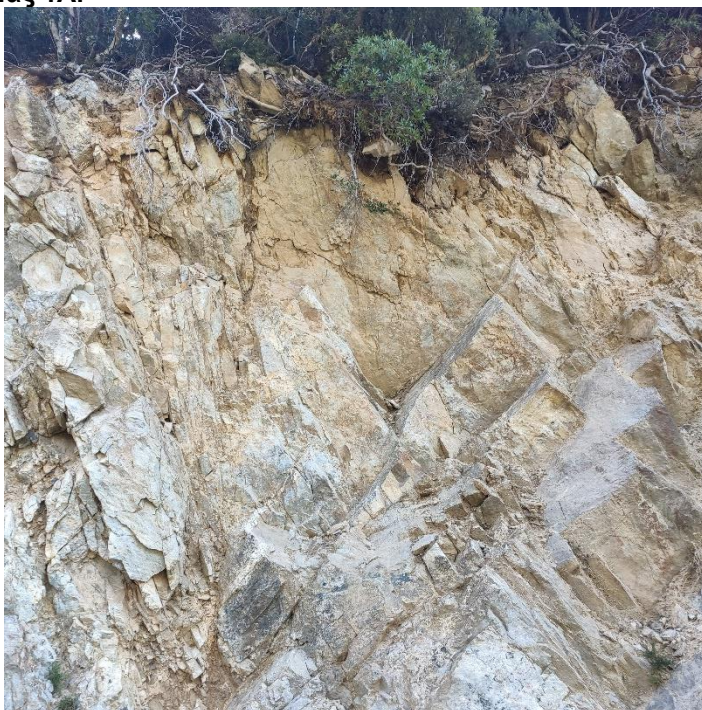
Εικόνα 15: Εμφάνιση ασβεστολίθων στη θέση 1Α.

#### Αρνητικές κλίσεις ασβεστολίθων

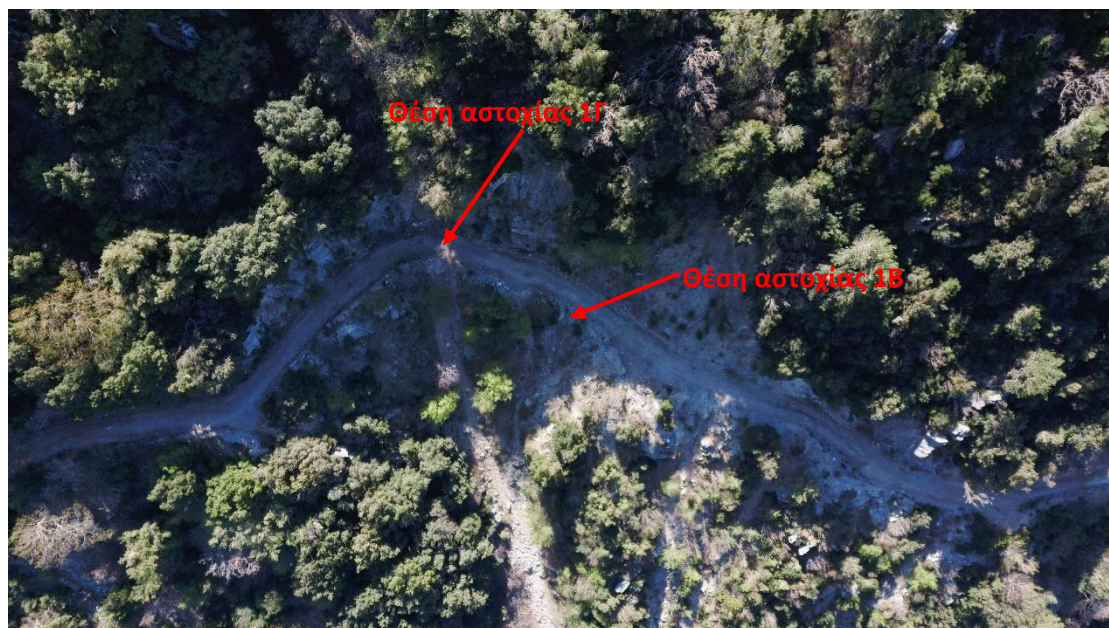
Εικόνα 17: Δορυφορική εικόνα θέσεων αστοχίας 1Β και 1Γ

τα κατάντη από τη διάβρωση του νερού. Στο κέντρο της ολίσθησης το πλάτος του δρόμου είναι 3,8m και παρόλο που η ολίσθηση έχει μεγάλο πλάτος, το γεγονός πως στη συγκεκριμένη θέση ο δρόμος είχε πριν την αστοχία μεγάλο πλάτος βοήθησε στο να μην υπάρχει μεγάλη στένωση (Εικόνα 17).

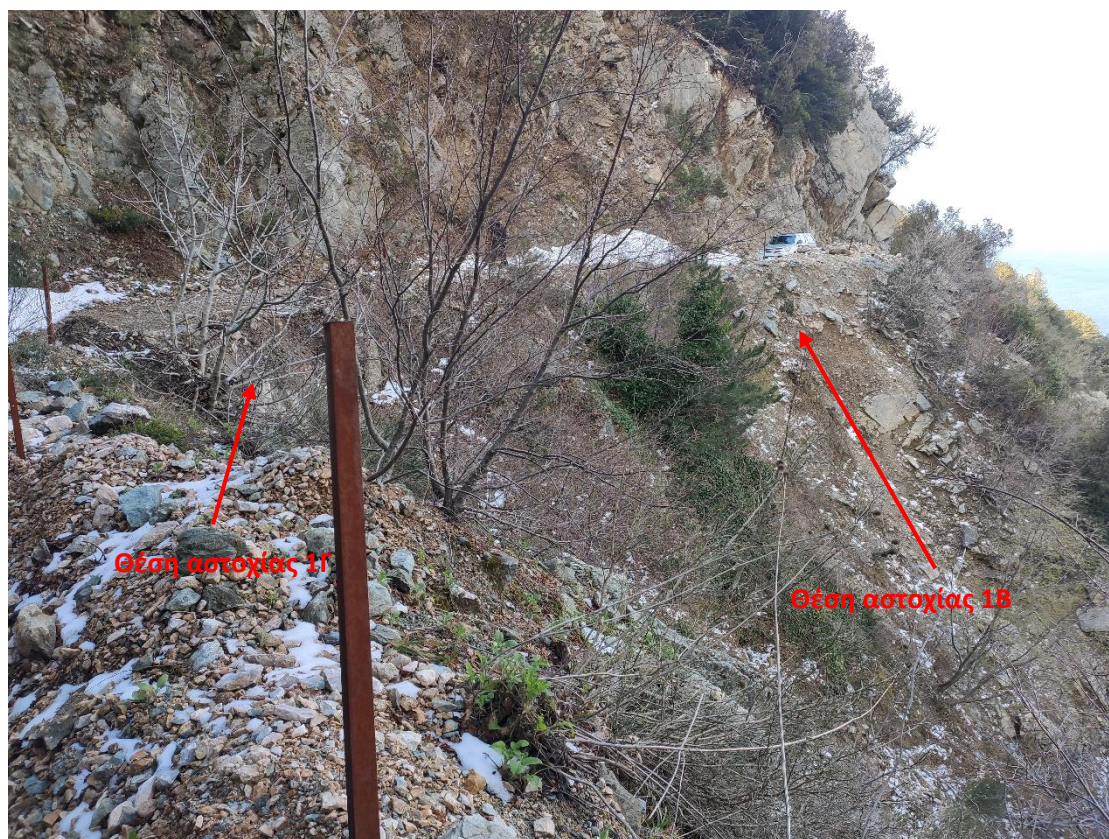
Εικόνα 18: Θέσεις αστοχίας 1Β και 1Γ.

Σχετικά με το πάχος του μανδύα αποσάθρωσης και την επικινδυνότητα των ανάντη πρανών στη θέση 1Β ισχύουν τα ίδια με τη θέση 1Α. Σημειώνεται πως στις θέσεις 1Α και 1Β δεν έχει προβλεφθεί τεχνικό έργο προστασίας του καταστρώματος και θα πρέπει να σχεδιασθεί πρόσθετη παρέμβαση.

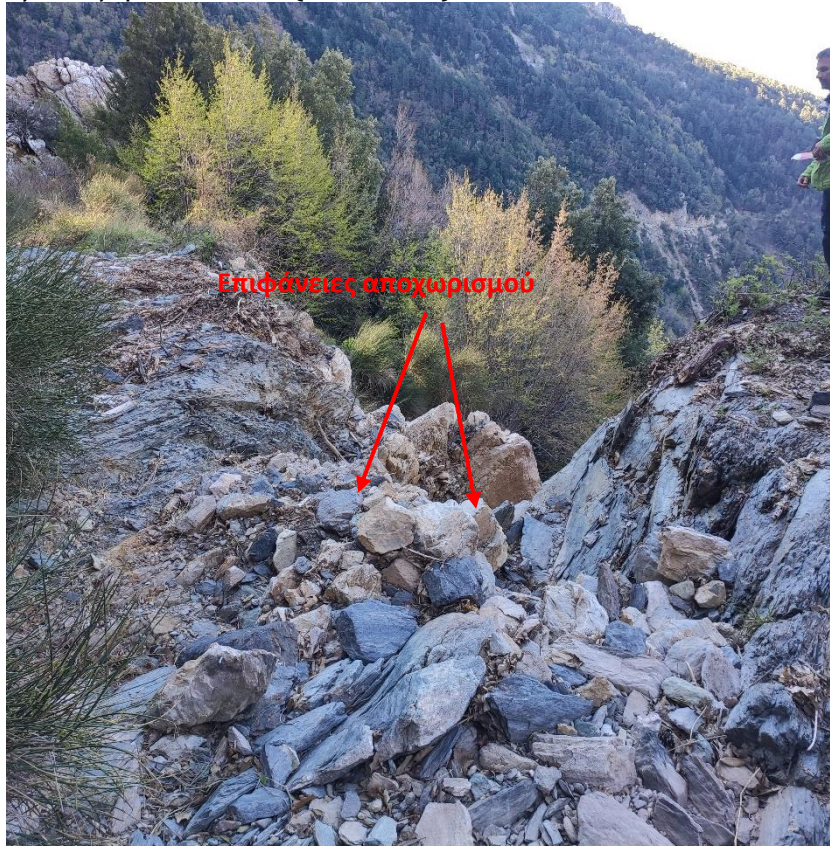
Εικόνα 20: Θέση αστοχίας δομικού χαρακτήρα στην περιοχή μελέτης 2.

Στην εν λόγω θέση και κατά μήκος του δρόμου δεν παρατηρείται επιφανειακό εδαφικό κάλυμμα και στο κατάστρωμα του δρόμου εμφανίζεται το ασβεστολιθικό υπόβαθρο με τις κατακόρυφες επιφάνειες της στρώσης να είναι πλέον παράλληλα προς τη διεύθυνση του δρόμου (ΒΒΔ). Στη θέση αστοχίας παρατηρείται δομικού τύπου αποκόλληση με τις επιφάνειες της στρώσης να έχουν εμμονή και να λειτουργούν ως επιφάνειες αποχωρισμού (Εικόνα 20).

Οι ασβεστόλιθοι, όπως και στην προηγούμενη θέση εμφανίζονται μερικώς διαταραγμένοι με γωνιώδη κομμάτια σε φέτες εξαιτίας του προσανατολισμού της στρώσης σε σχέση με το δρόμο. Η αποσάθρωση είναι μέτρια με λείες, μετρίως αποσαθρωμένες και εξαλλοιωμένες

επιφάνειες και σύμφωνα με το σύστημα ταξινόμησης GSI για ρηγματωμένους βράχους στη θέση 2 προκύπτει μία τιμή  $GSI=40-45$  (Εικόνα 16).

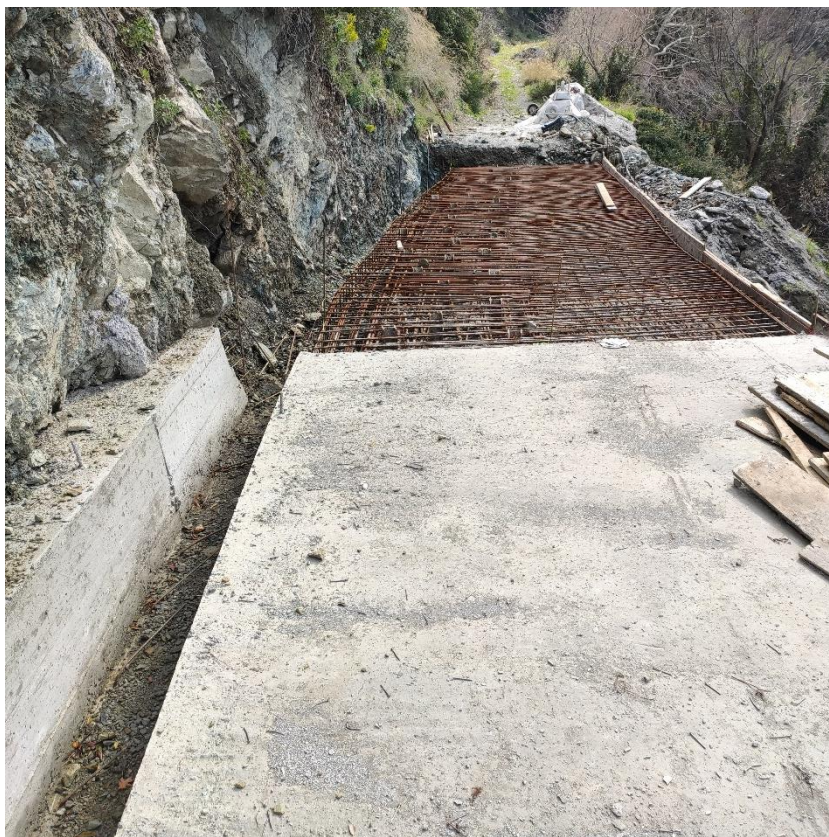
**Εικόνα 23: Εφαρμογή πλάκας κοιτόστρωσης με πρόβολο και θεμελίωση σε διπλή σειρά μικροπασσάλων.**

Στόχος των προτεινόμενων συμπληρωματικών μέτρων βελτίωσης είναι από τη μία να προστατευθεί το κατάστρωμα του δρόμου στις θέσεις αστοχιών από νέες ολισθήσεις, και από την άλλη να μπορέσει να γίνει διαπλάτυνση του δρόμου στις θέσεις όπου ολίσθησε τμήμα του δρόμου και πλέον το πλάτος του δεν επαρκεί για την ορθή λειτουργία του. Με βάση αυτό προτείνεται στη θέση μελέτης 1 η επένδυση των σημείων αστοχίας με οπλισμένη άκαμπτη πλάκα σκυροδέματος, η οποία θα είναι θεμελιωμένη σε μία διπλή σειρά μικροπασσάλων και θα δημιουργεί πρόβολο προς τα κατάντη ώστε να επιτευχθεί η διαπλάτυνση. Στην Εικόνα 23 παρουσιάζεται η εφαρμογή αυτής της μεθόδου σε αντίστοιχο δασικό δρόμο του Αγίου Όρους για την προστασία του καταστρώματος του δρόμου και τη διαπλάτυνσή του σε θέση ολίσθησης.
